Inyección de resina epoxi en losas con patología de alabeo

LOCALIZACIÓN: PARKING URB BEL AIR - ESTEPONA
CLIENTE: CONSTRUCTORA BONIFACIO SOLIS SL

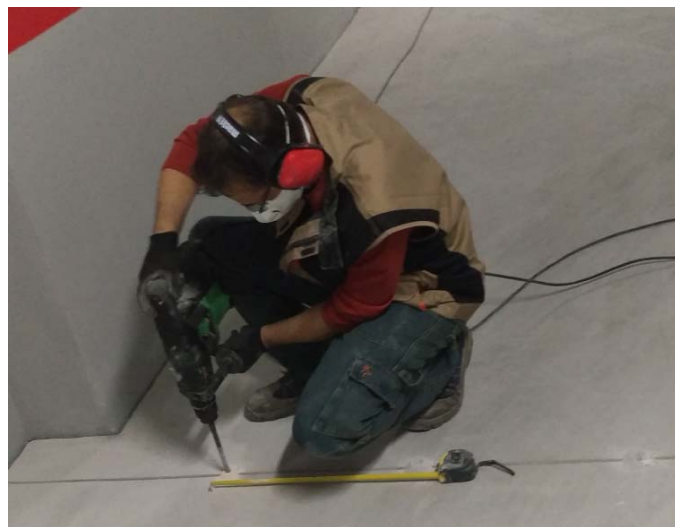
➤ TALADROS EN LA JUNTAS

Realización de taladros para la colocación de inyectores en la junta de hormigonado.

➤ SELLADO DE LA JUNTA

Se sella toda la junta, salvo los agujeros realizados antes de inyectar, con el fin de expulsar el aire conforme va entrando la resina y colmatando las oquedades

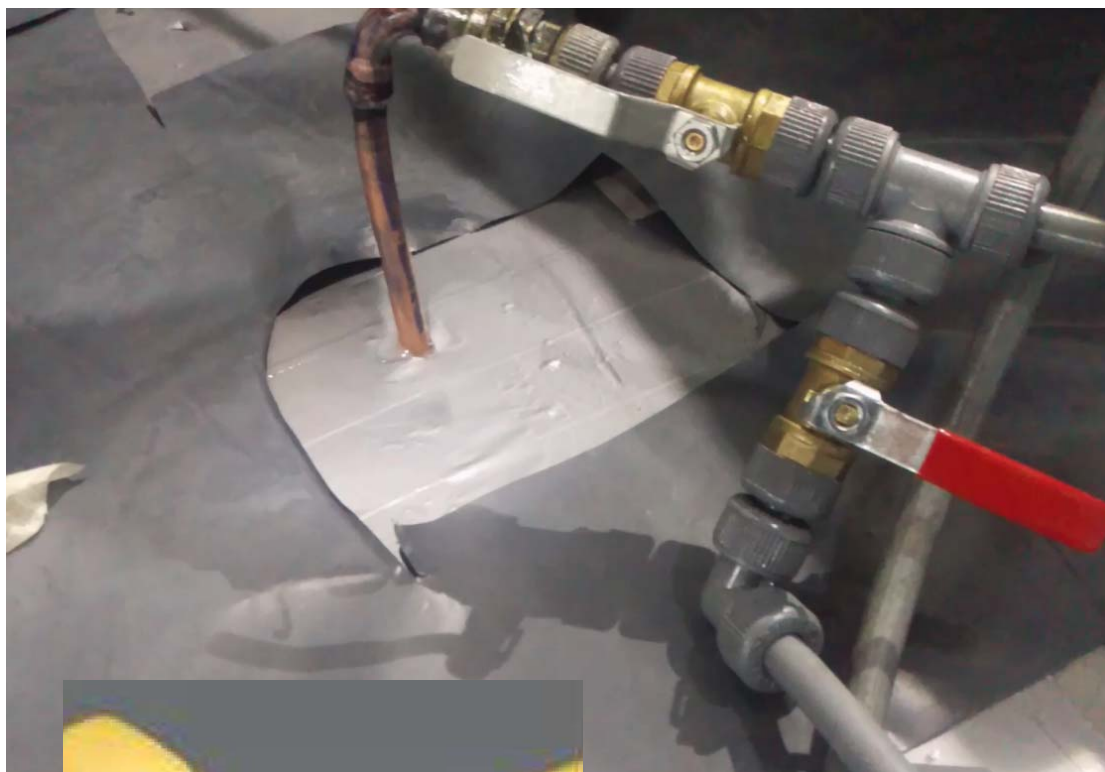
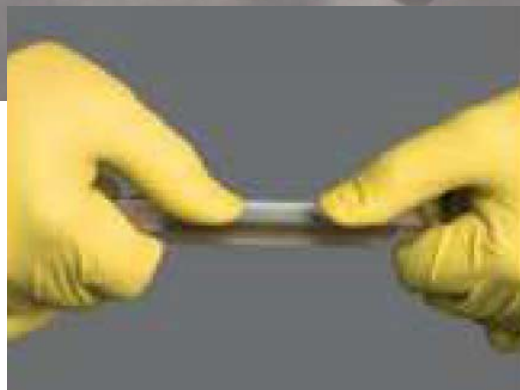
➤ INYECCION DE RESINA

Mediante bomba de inyección continua, a base de pulsos, sin elementos rotativos, se introduce la resina SIKADUR 52 INYECCION en la cavidad pasando de un taladro al siguiente.

Se utiliza un sistema de doble llave para devolver a la cuba de impulsión la resina sobrante, de modo que se agiliza el trabajo.
