Incendio en vvda.: reconstrucción total y refuerzo a flexión de forjado bidireccional

Edf. Cdad. Prop. NUCLEO CRISTAL - TORREMOLINOS

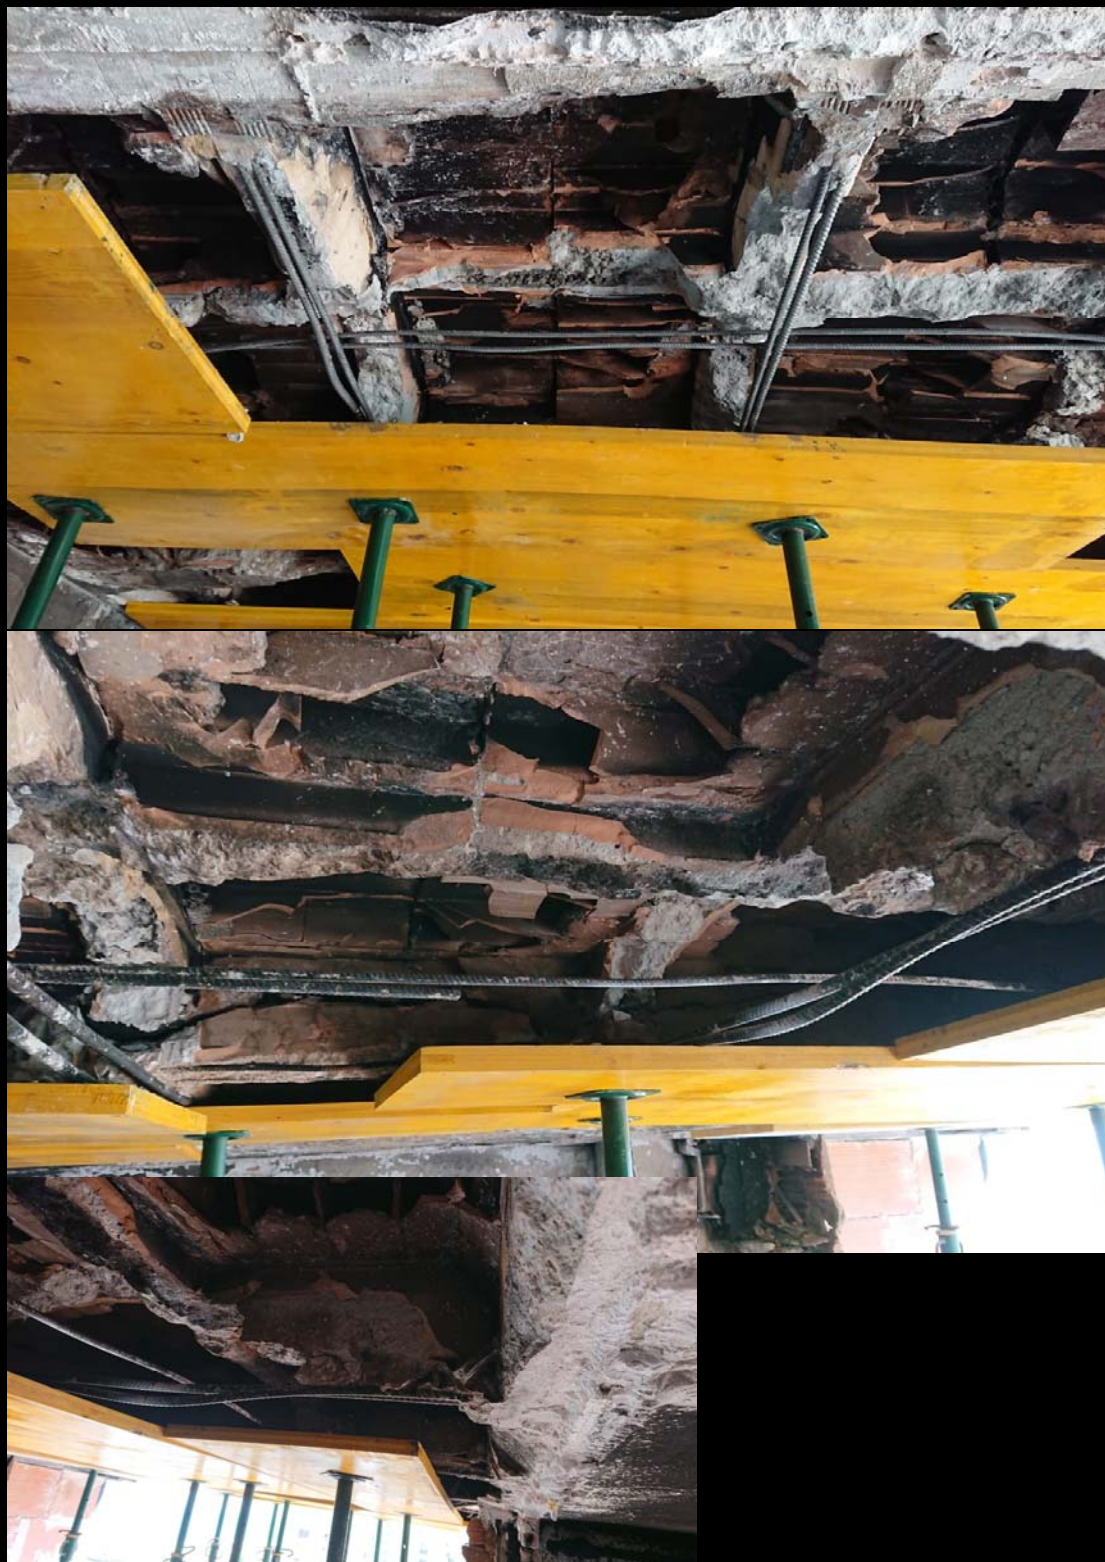
Incendio en vivienda provocando la pérdida de hormigón en prácticamente todo el forjado.

También se observa pérdida de capacidad resistente de las barras corrugadas de las viguetas del forjado.

Se trata de un forjado bidireccional con bovedillas cerámicas. Las viguetas están realizadas en obra ya que la construcción tiene más de 30 años.

Se apuntala y afea la estructura para actuar por zonas y así asegurar la seguridad de las personas.

Se solicita al Ayuntamiento licencia de urgencia debido al inminente colapso de la estructura.
