Sistemas Constructivo: Reparación y Tematización de Estructura de hormigón.

KAMIKACE - PARQUE ACUATICO MIJAS
AQUALAND SL

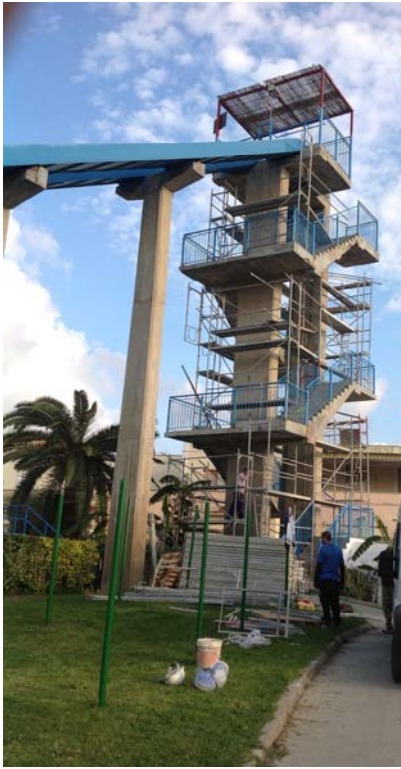
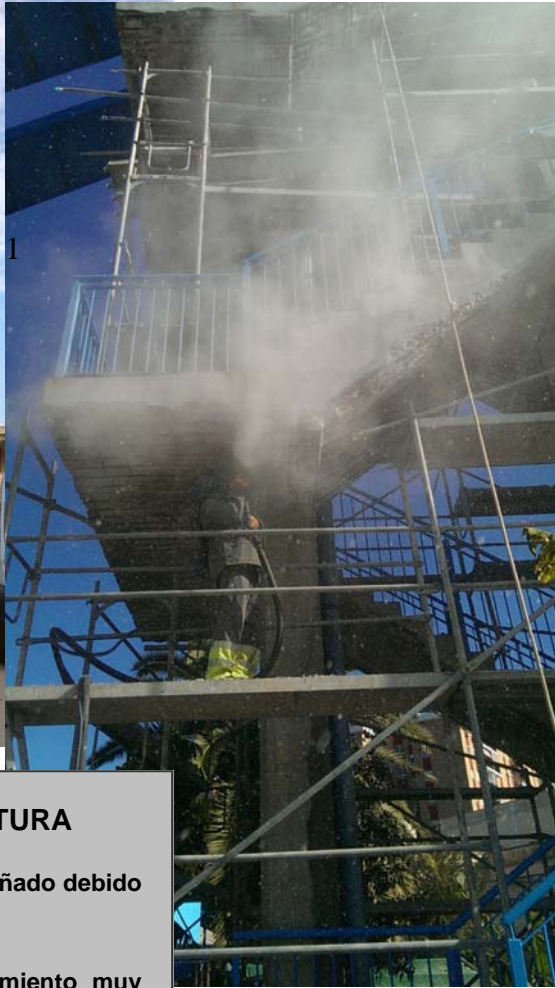
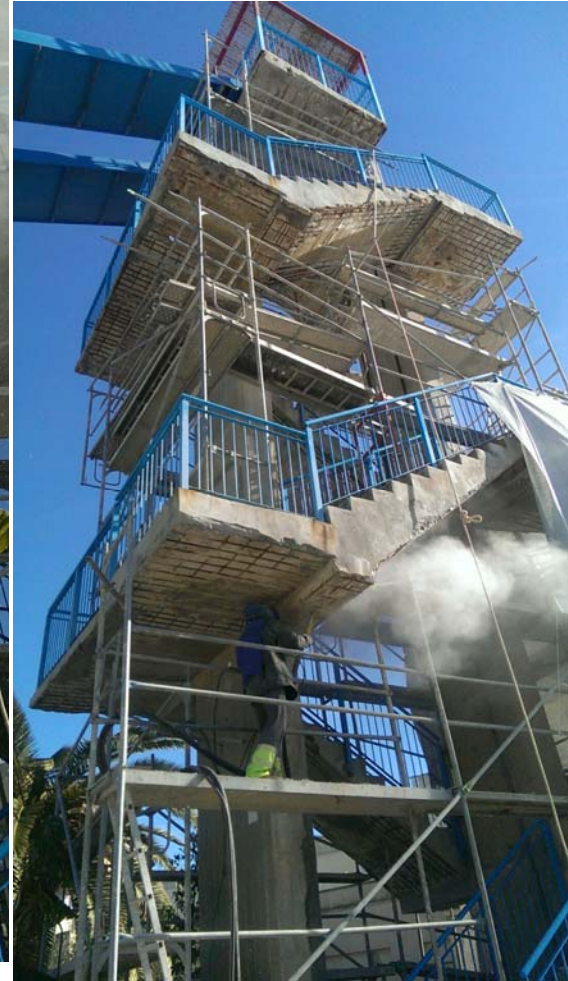
SITUACION DE LA ESTRUCTURA

Hormigón de la estructura muy dañado debido al ambiente agresivo IIIa EHE08.

Estado del hormigón de recubrimiento muy degradado y aceros oxidados, con el consiguiente peligro para los usuarios de la atracción de caída de objetos, cortes.

Se quiere aprovechar la obra para darle a la estructura una nueva imagen con morteros de tematización.

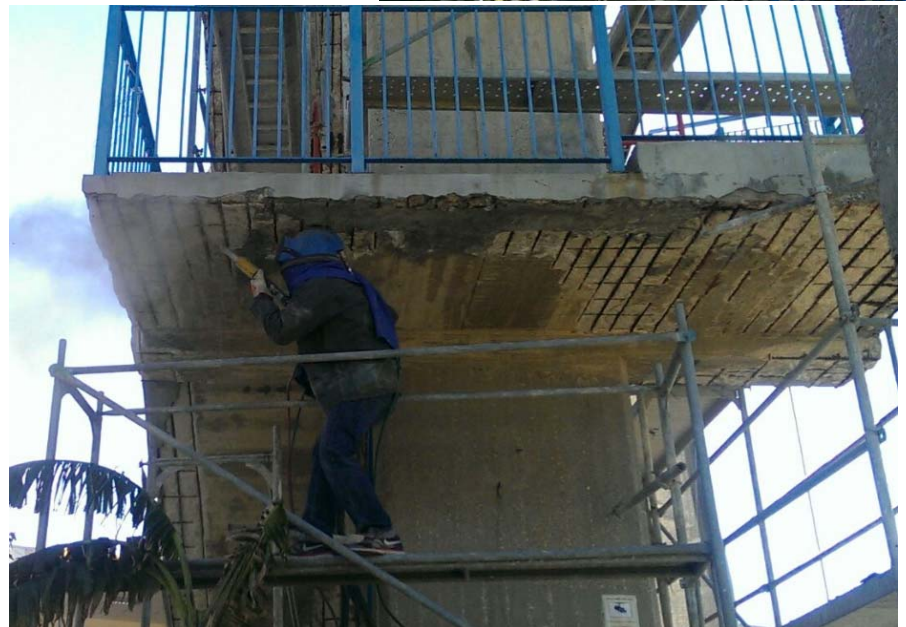
2. CHORREO DE ARENA

Se realiza chorreo de arena en toda la estructura para la eliminación del hormigón de recubrimiento y óxido de las barras.

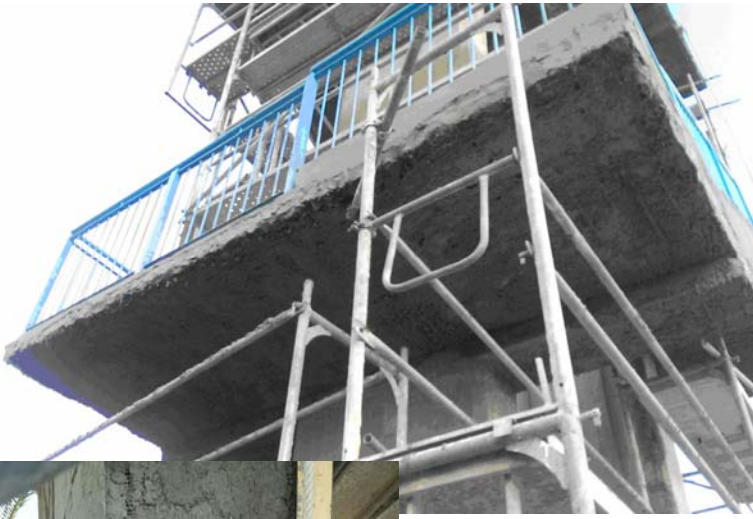
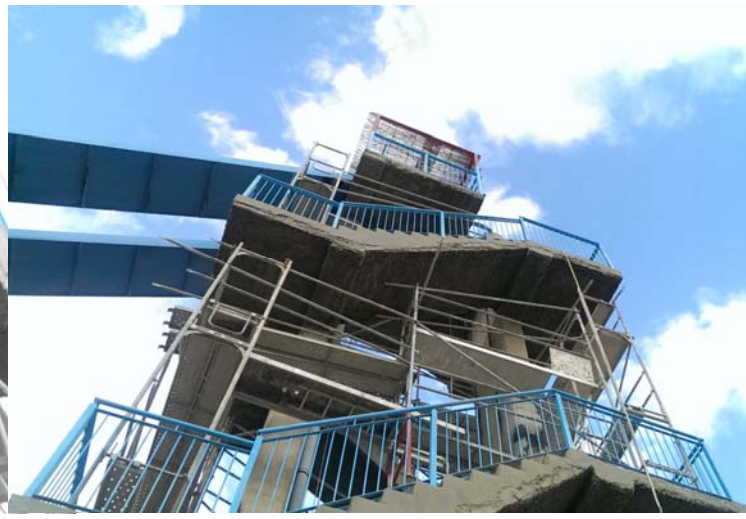
2. PUENTE DE UNIÓN Y REPARACIÓN CON MORTEROS R4

Puente de unión / adherencia con **SIKA MONOTOP 910 S** y recrecido mediante proyección con mortero **SIKA REP 414**

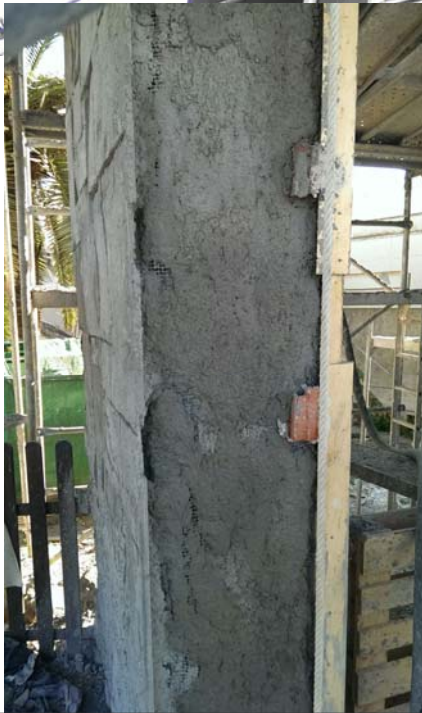
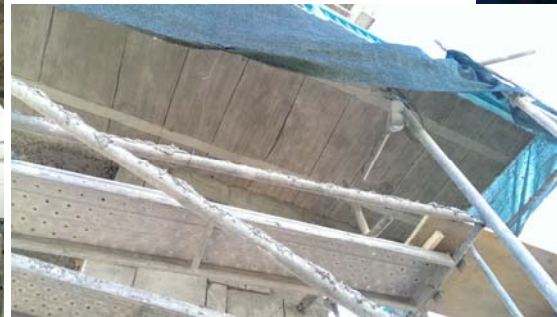
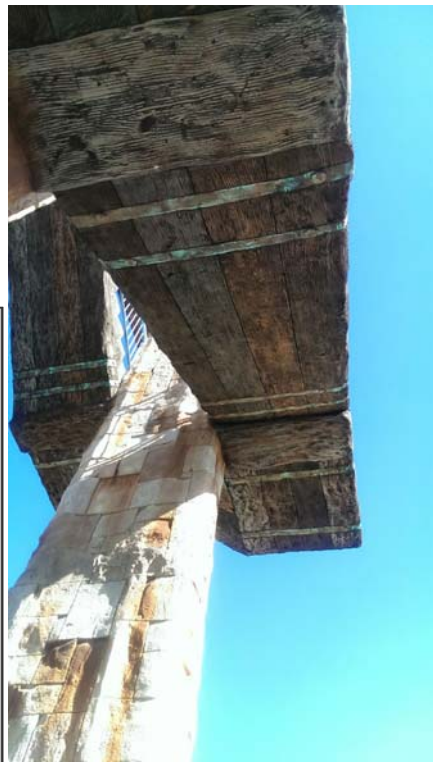
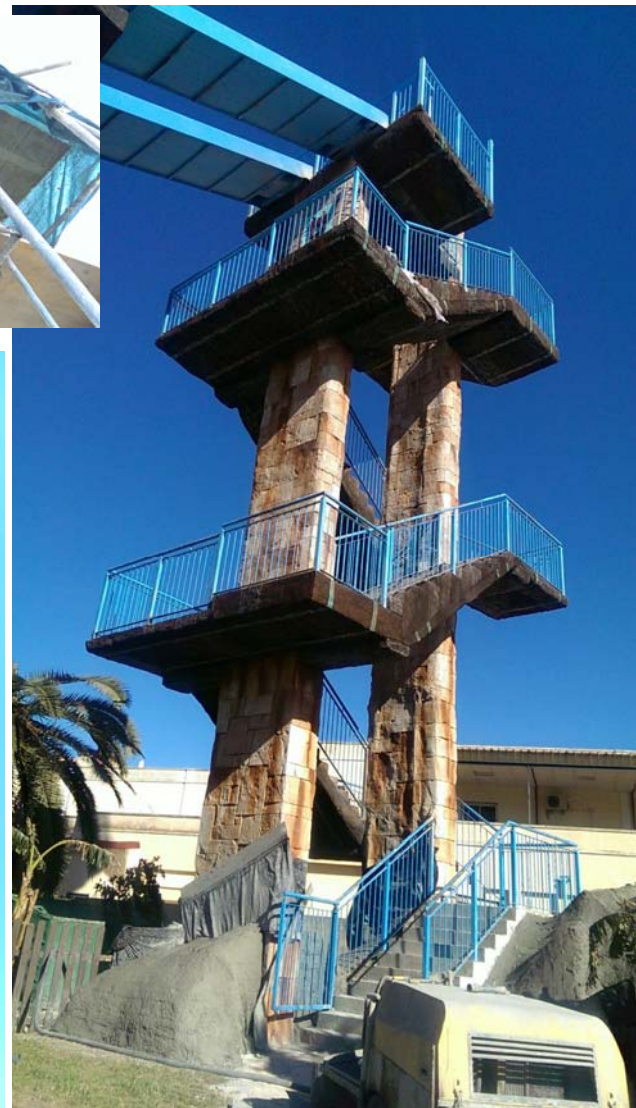
3. MORTEROS DE TEMATIZACIÓN SIMULCIÓN MADERA

Morteros de tematización exterior **SIKACRETE TXT**, simulación estructura de madera
