Sistemas Constructivo: Reparación de pilares de hormigón y tematización a mármol natural

LOCALIZACIÓN: Vvda unifamiliar - GUDALMINA BAJA
CLIENTE: INICIA XXI SL

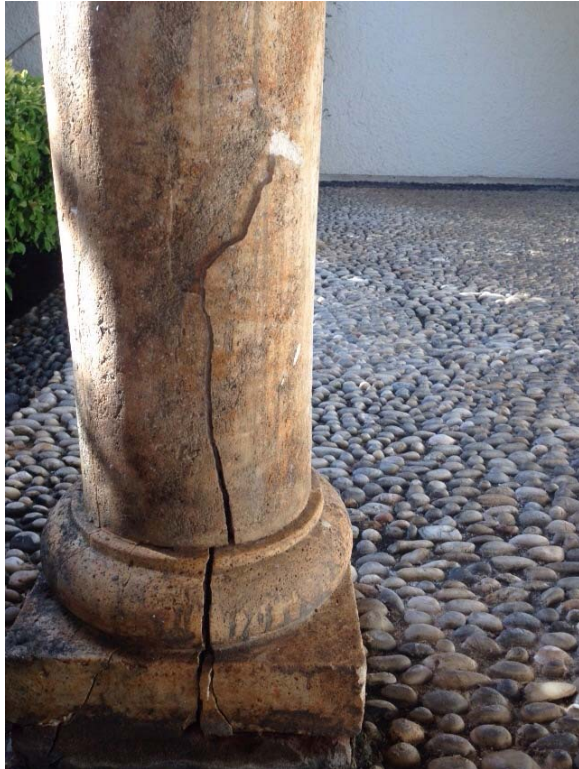
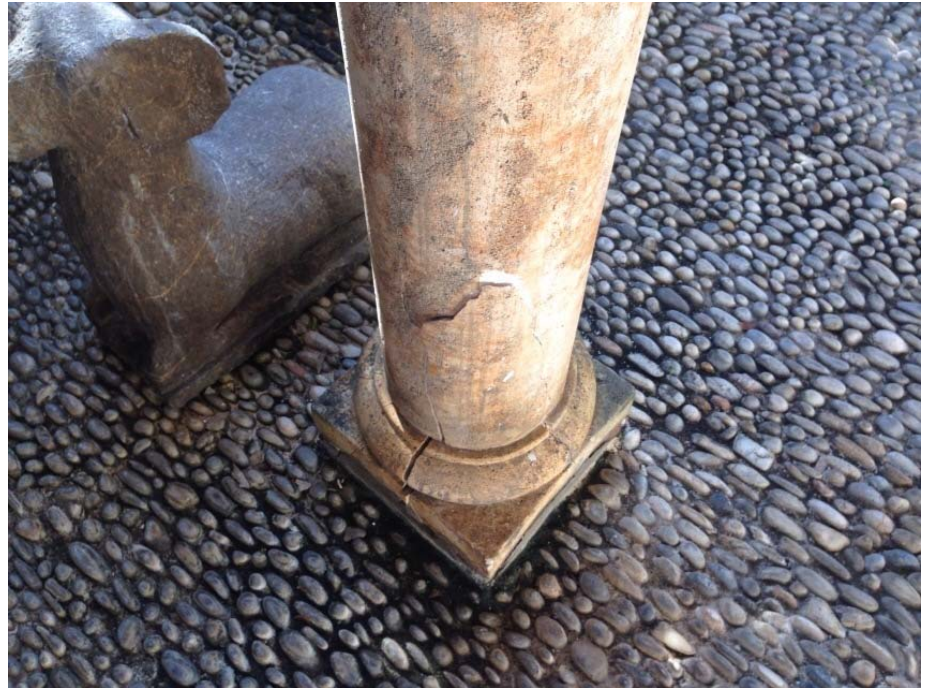
SITUACION DE LA ESTRUCTURA

Hormigón de los pilares de "marmol" dañados en la base debido a absorción por capilaridad.

Estado del hormigón de recubrimiento muy degradado y aceros oxidados, con el peligro de pérdida de capacidad portante de los pilares.

Se desea reparar y que la terminación siga siendo simulación mármol natural.

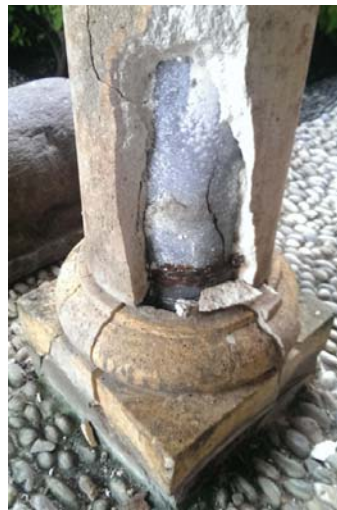
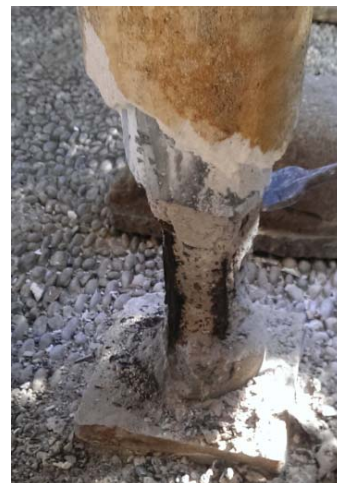
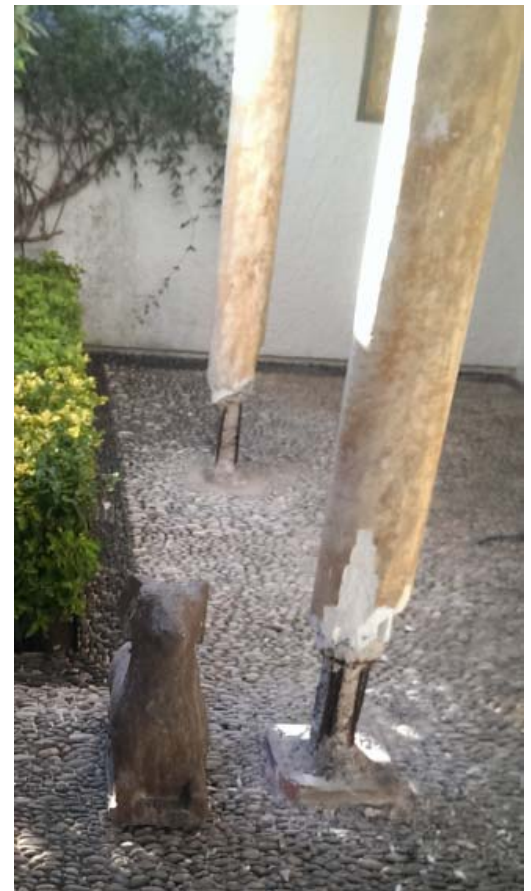
1. PICADO DEL PILAR HASTA ZONA SANA

Se realiza picado y saneado del hormigón hasta llegar al acero.

2. ELIMINACIÓN DEL ÓXIDO DE LAS BARRAS Y PASIVADO DE LAS MISMAS

Se limpia con medios mecánicos el óxido de las barras y se le devuelve el pasivado a las armaduras con **SIKA MONOTOP 910S**.

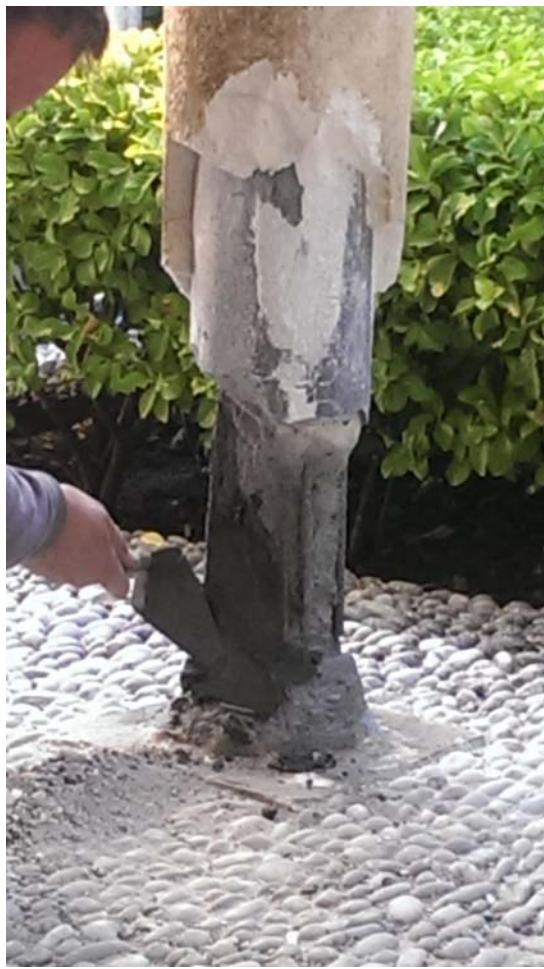
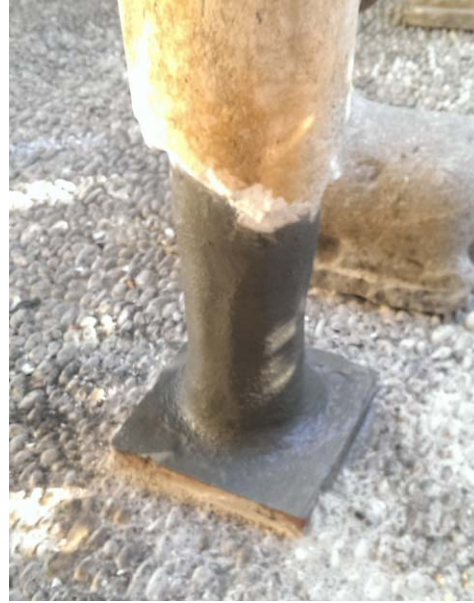
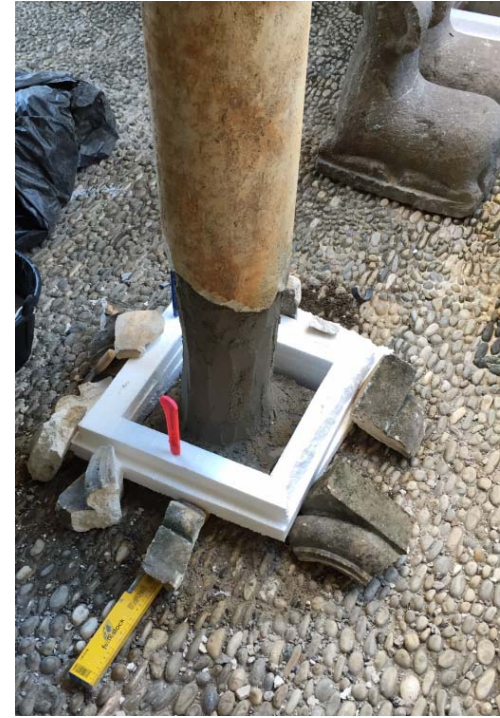
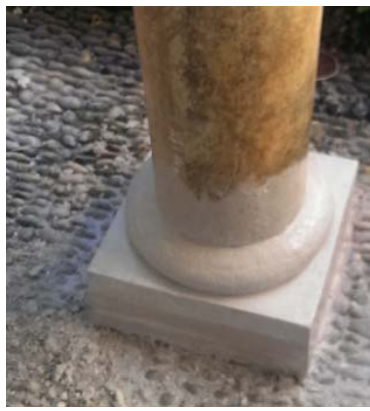
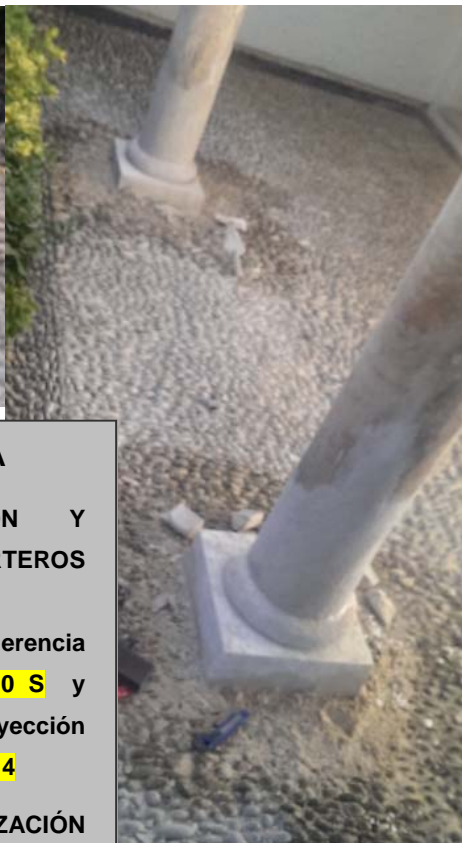
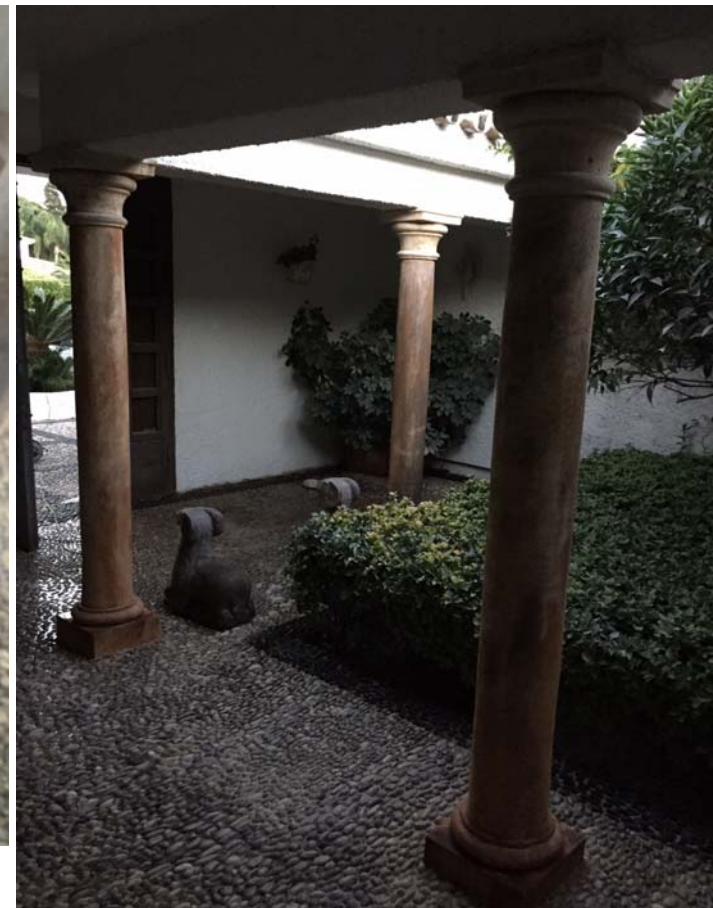
2. PUENTE DE UNIÓN Y REPARACIÓN CON MORTEROS R4

Puente de unión / adherencia con **SIKA MONOTOP 910 S** y recrecido mediante proyección con mortero **SIKA REP 414**

3. MORTEROS DE TEMATIZACIÓN SIMULCIÓN MADERA

Morteros de tematización exterior **SIKACRETE TXT**, simulación estructura de madera
