## REFERENCIA DE OBRA

LOCALIZACIÓN: VILLA RÍO REAL - MARBELLA

OBRA: IMPERMEABILIZACIÓN DE CUBIERTA PLANA  
CON Sikalastic®-612 Y SISTEMA Sikadur® Combiflex®

SUPERFICIE: APROX. 120 m²

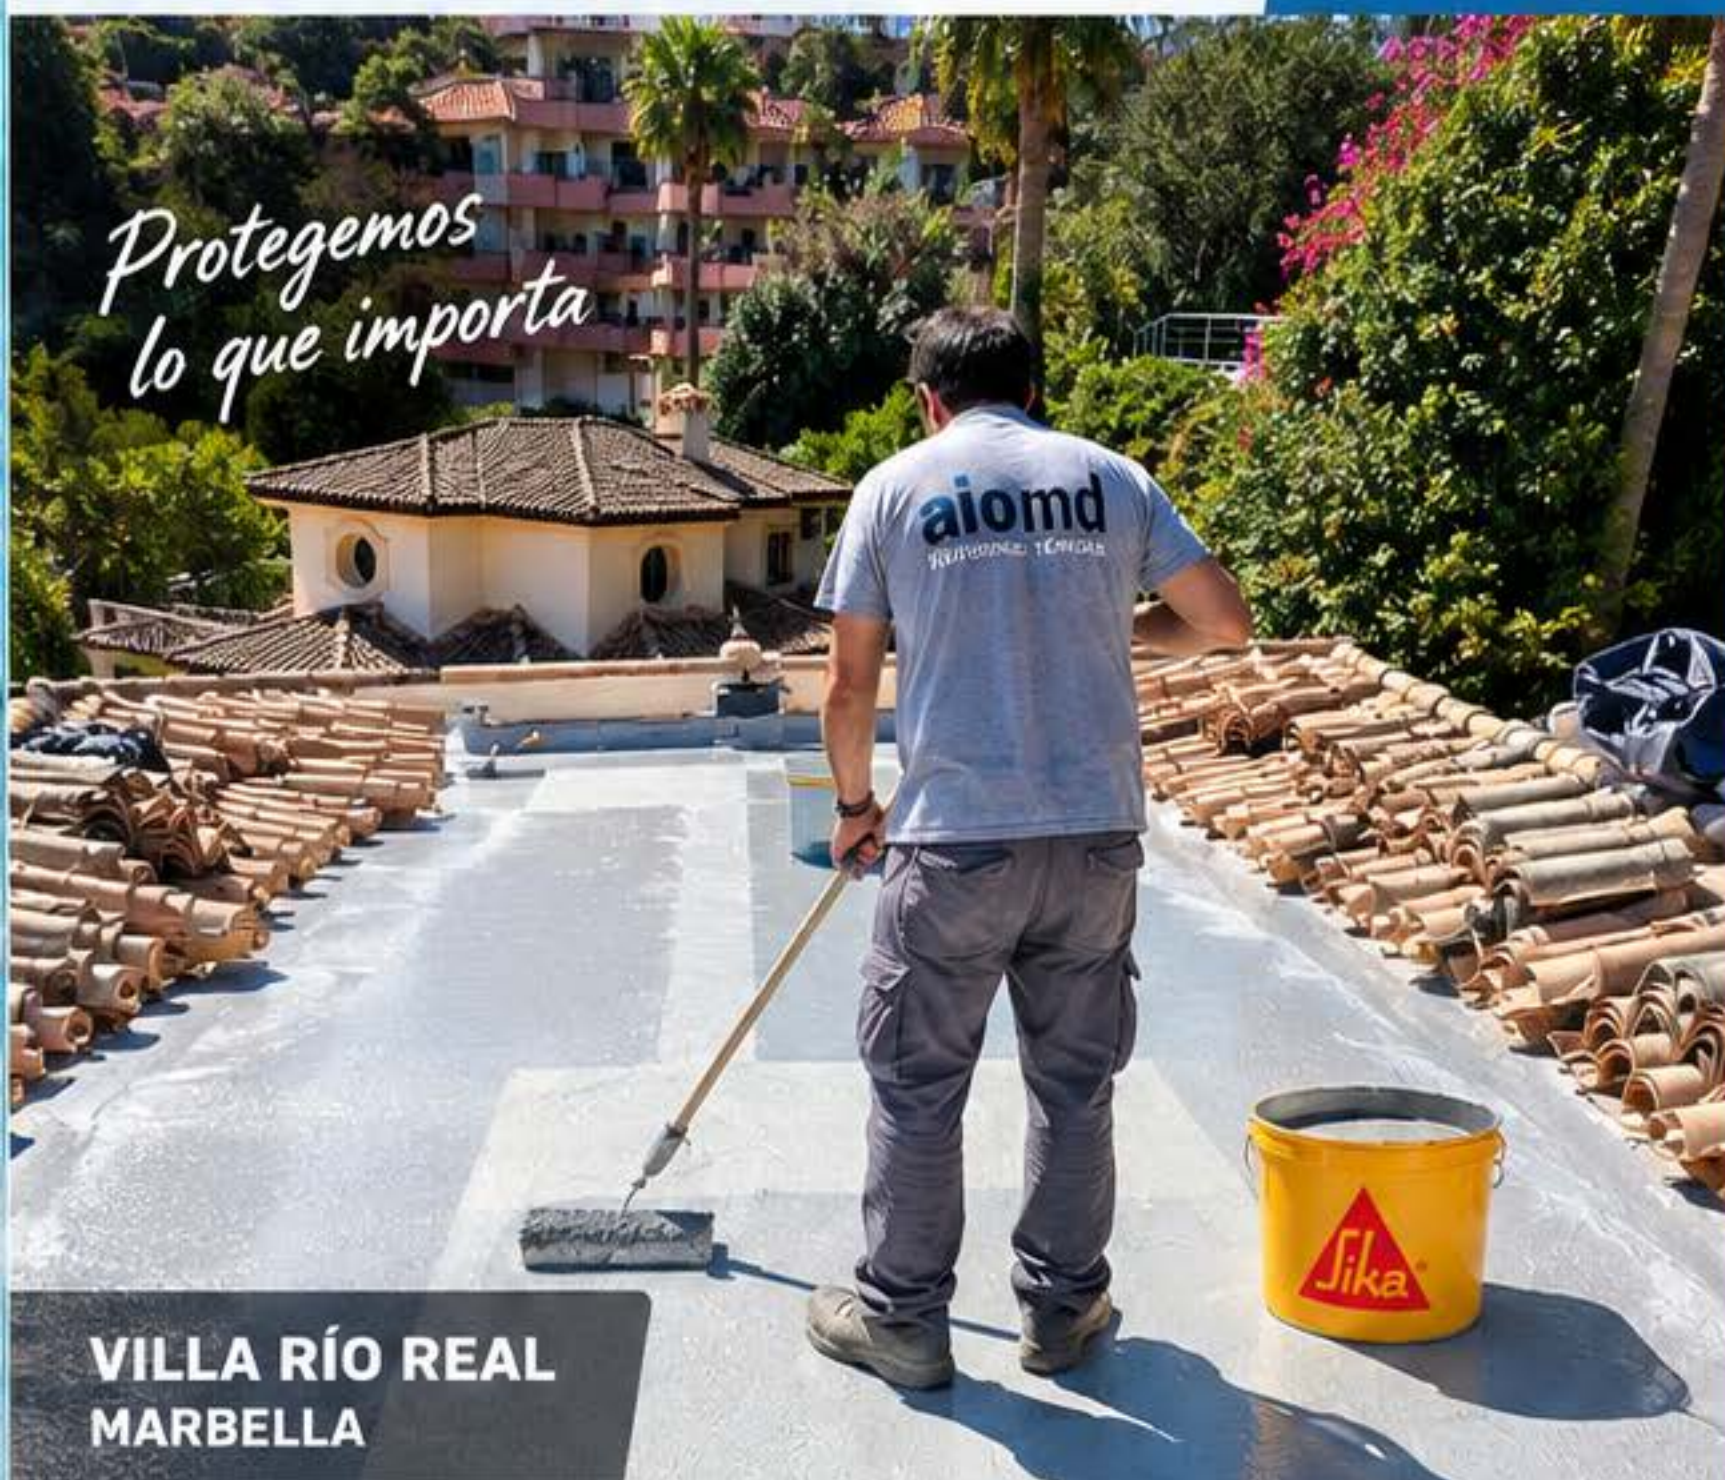
VILLA RÍO REAL  
MARBELLA

- Filtraciones de agua y humedades en el interior de la vivienda.
- Deterioro completo de la impermeabilización existente.
- Entrada de agua por juntas y encuentros.
- Daños en acabados interiores (pintura y revestimientos).

- ✓ Sikalastic®-612
- ✓ Sikadur® Combiflex® SG System
- ✓ SikaFlex®
- ✓ Sistema completo y duradero

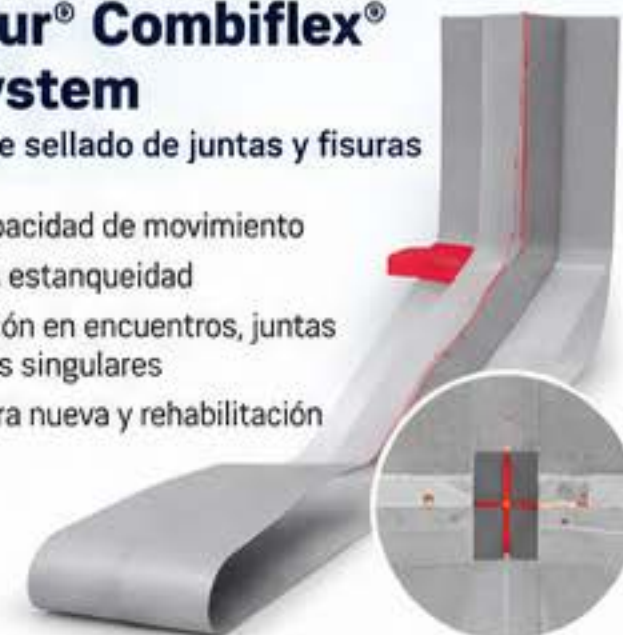
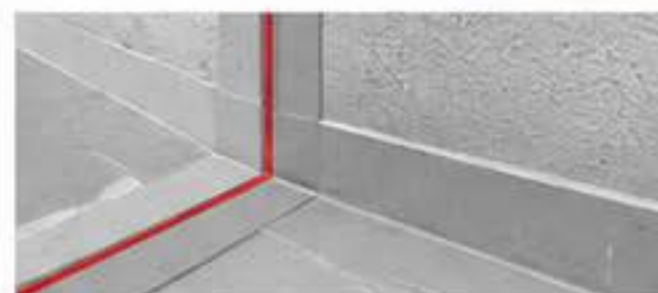
Sistema de sellado de juntas y fisuras

- ✓ Alta capacidad de movimiento
- ✓ Máxima estanqueidad
- ✓ Aplicación en encuentros, juntas y puntos singulares
- ✓ Para obra nueva y rehabilitación

Ejemplo de encuentro y junta con Sikadur® Combiflex®

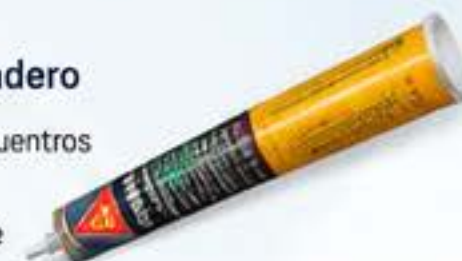
### SikaFlex®

Sellado elástico y duradero

- ✓ Sellado de remates y encuentros
- ✓ Alta adherencia
- ✓ Resistente a la intemperie
